Σεισμός Σάμου

Εντυπωσιακή ανύψωση του νησιού κατά 18-25 εκατοστά!

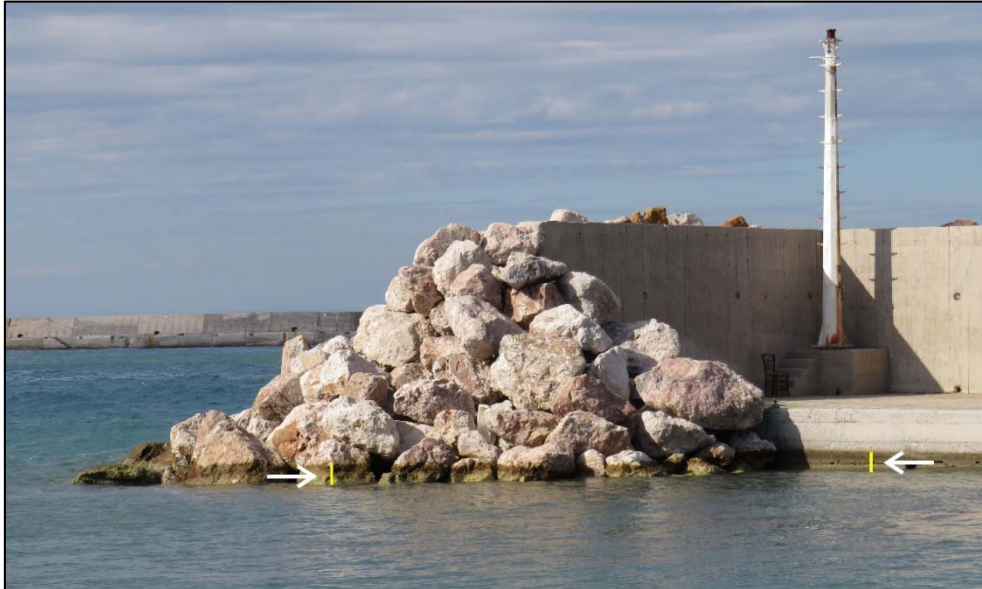
Εικόνα 1: Μόνιμη τεκτονική ανύψωση στο λιμάνι Καρλοβασίου. Έχει αποτυπωθεί στους βράχους προστασίας του λιμενοβραχίονα, αλλά και στην προβλήτα. Σύμφωνα με επιτόπιες μετρήσεις της επιστημονικής ομάδας του ΕΚΠΑ, η ανύψωση ανήλθε σε 24 εκατοστά.

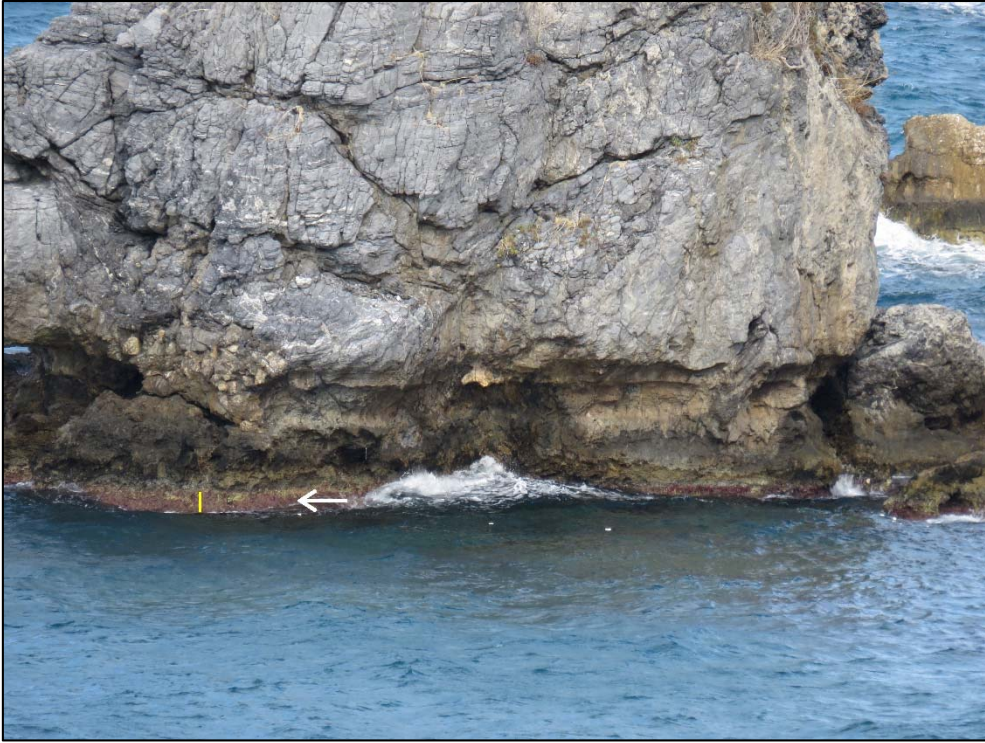
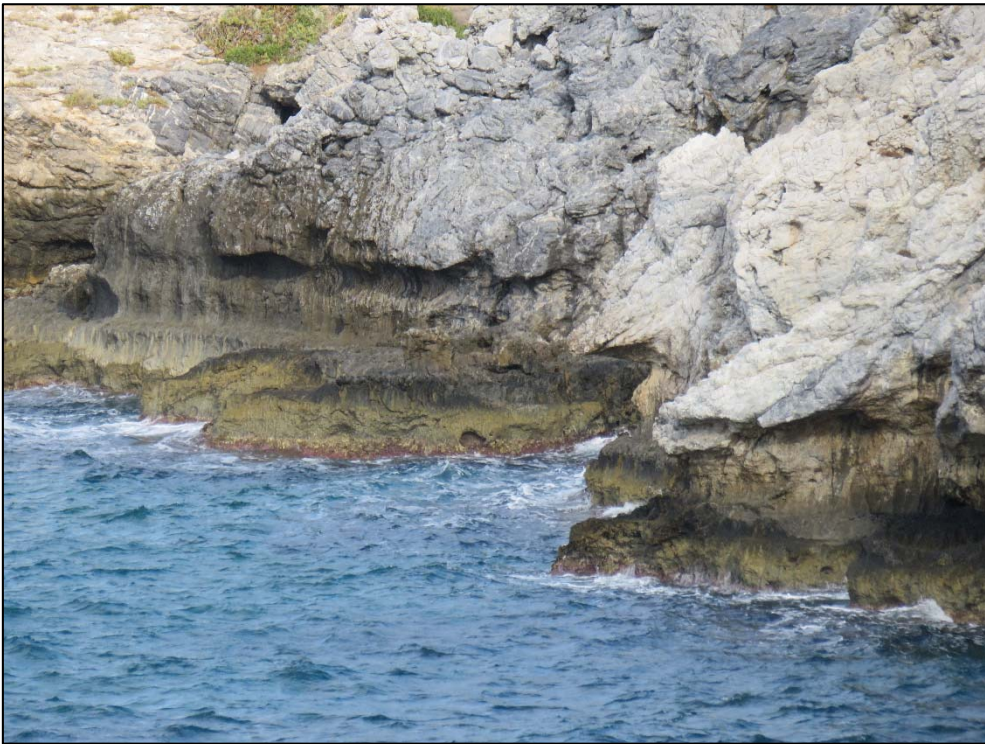
Εικόνα 3: Κοντινή άποψη της συνσεισμικής ανύψωσης σε σχηματισμούς μαρμάρων στην περιοχή δυτικά του λιμανιού Καρλοβασίου.

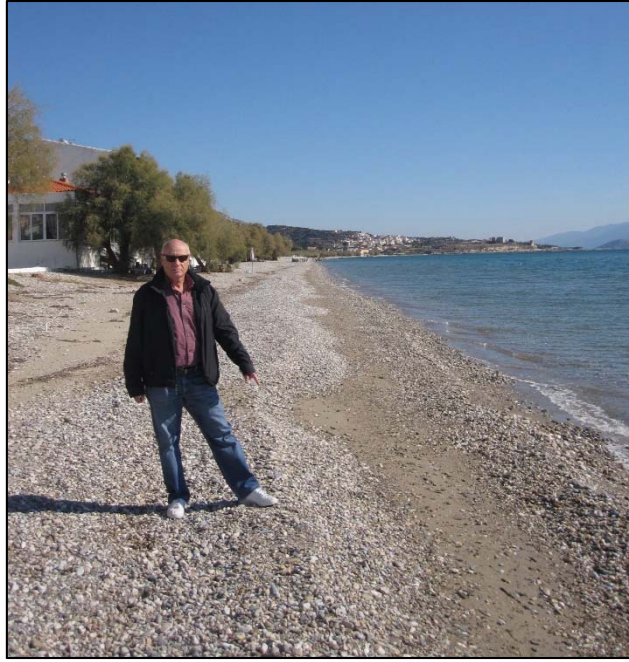
Εικόνα 4. Σύμφωνα με αυτόπτες μάρτυρες στο Ποτοκάκι αμέσως μετά το σεισμό η θάλασσα υποχώρησε μόνιμα κατά 3 μέτρα από την αρχική της θέση, γεγονός που δηλώνει εδαφική ανύψωση.

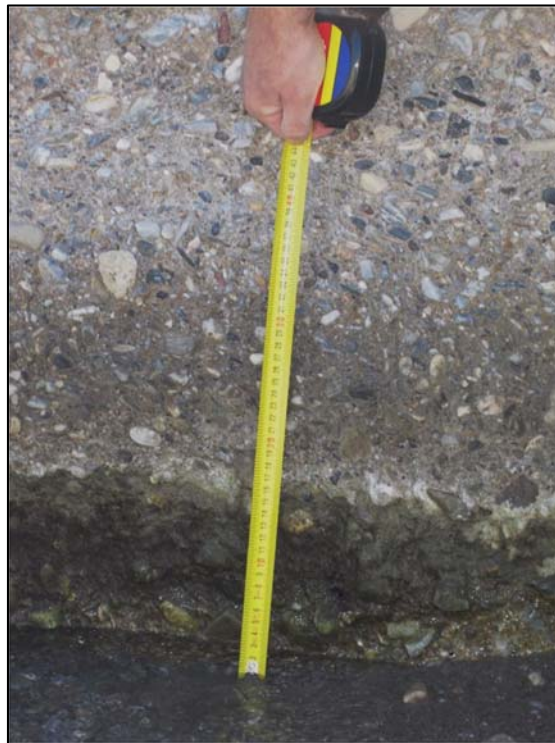
Εικόνα 5. Συνσεισμική ανύψωση εμφανής (18 εκατοστών) σε εγκαταλελειμμένο κυματοφραύστη στο Ποτοκάκι.

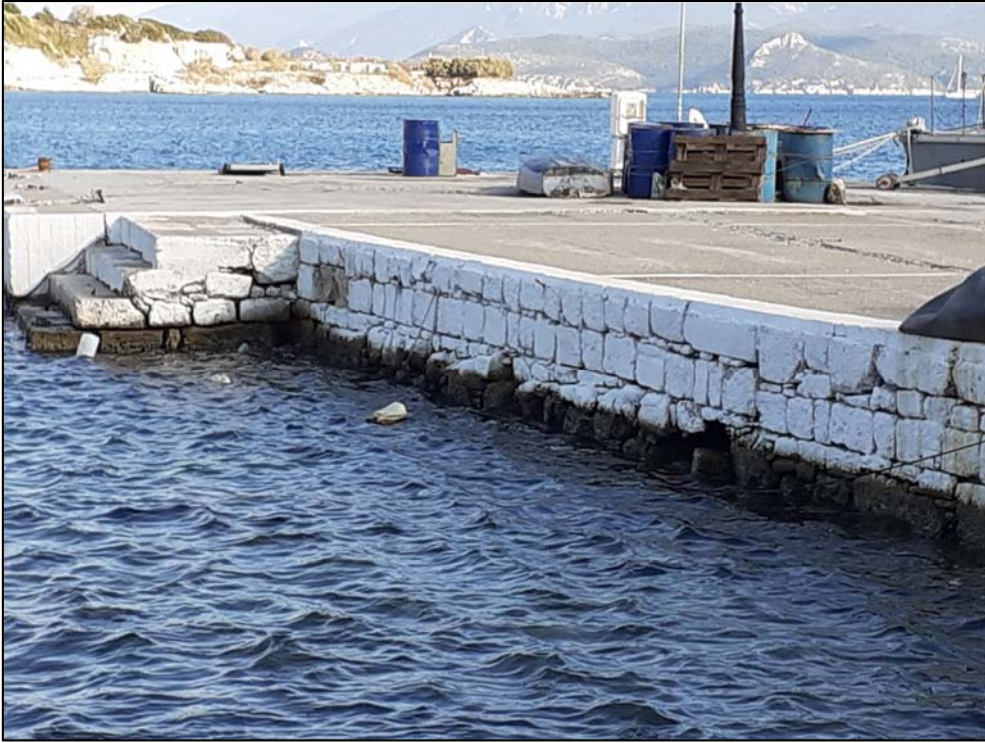
Εικόνα 6. Συνσεισμική ανύψωση 20 εκατοστών στο Πυθαγόρειο.

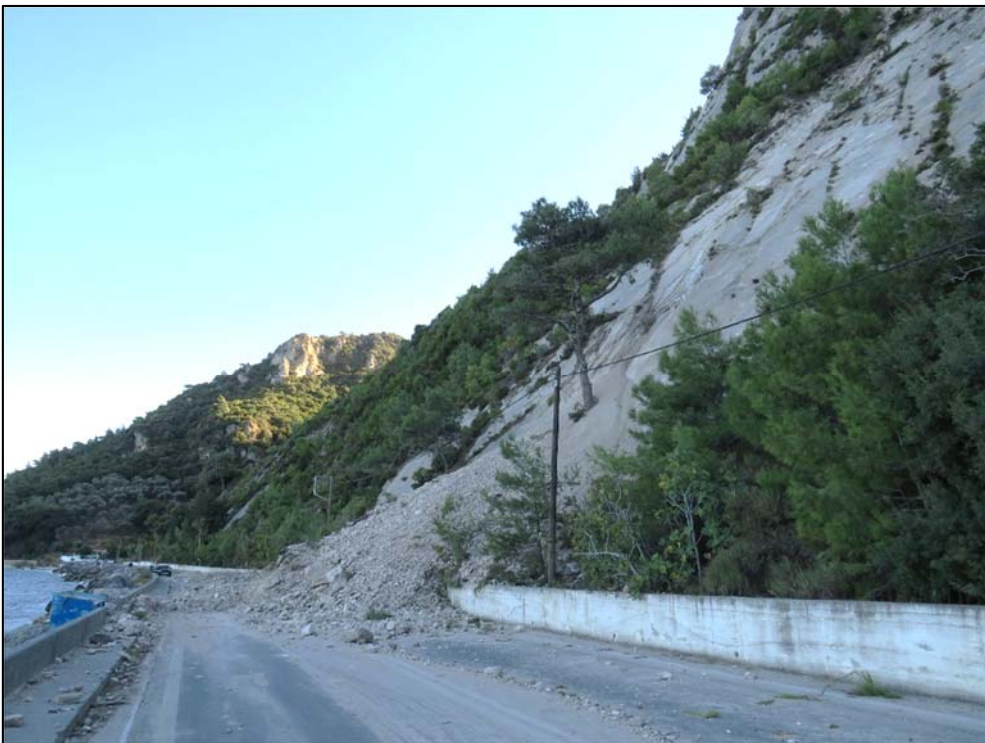
Επίσης, σημαντικές εδαφικές μεταβολές είναι και οι **κατολισθήσεις**, οι οποίες συνδέονται γεωδυναμικά με το υποθαλάσσιο σεισμικό ρήγμα με διεύθυνση Α-Δ και με κλίση προς Βορρά. Χαρακτηριστική περίπτωση είναι η κατολίσθηση στην παραλιακή θέση **Αυλάκια** με αποτέλεσμα την προσωρινή διακοπή της κυκλοφορίας (Εικ. 7). Επιπρόσθετες σημαντικές καταπτώσεις βράχων αναφέρθηκαν στον Κερκετέα στα νότια του Καρλοβασίου.

Εικόνα 7: Αστοχίες πρανών κατά μήκος του οδικού δικτύου από Βαθύ προς Καρλόβασι.
